Riksförsäkringsanstaltens Direktionsrum

RESTAURERINGSPROCESSEN

ARKITEKT SIGURD LEWERENTZ 1932

GRÖNLANDET SÖDRA 13, STOCKHOLM

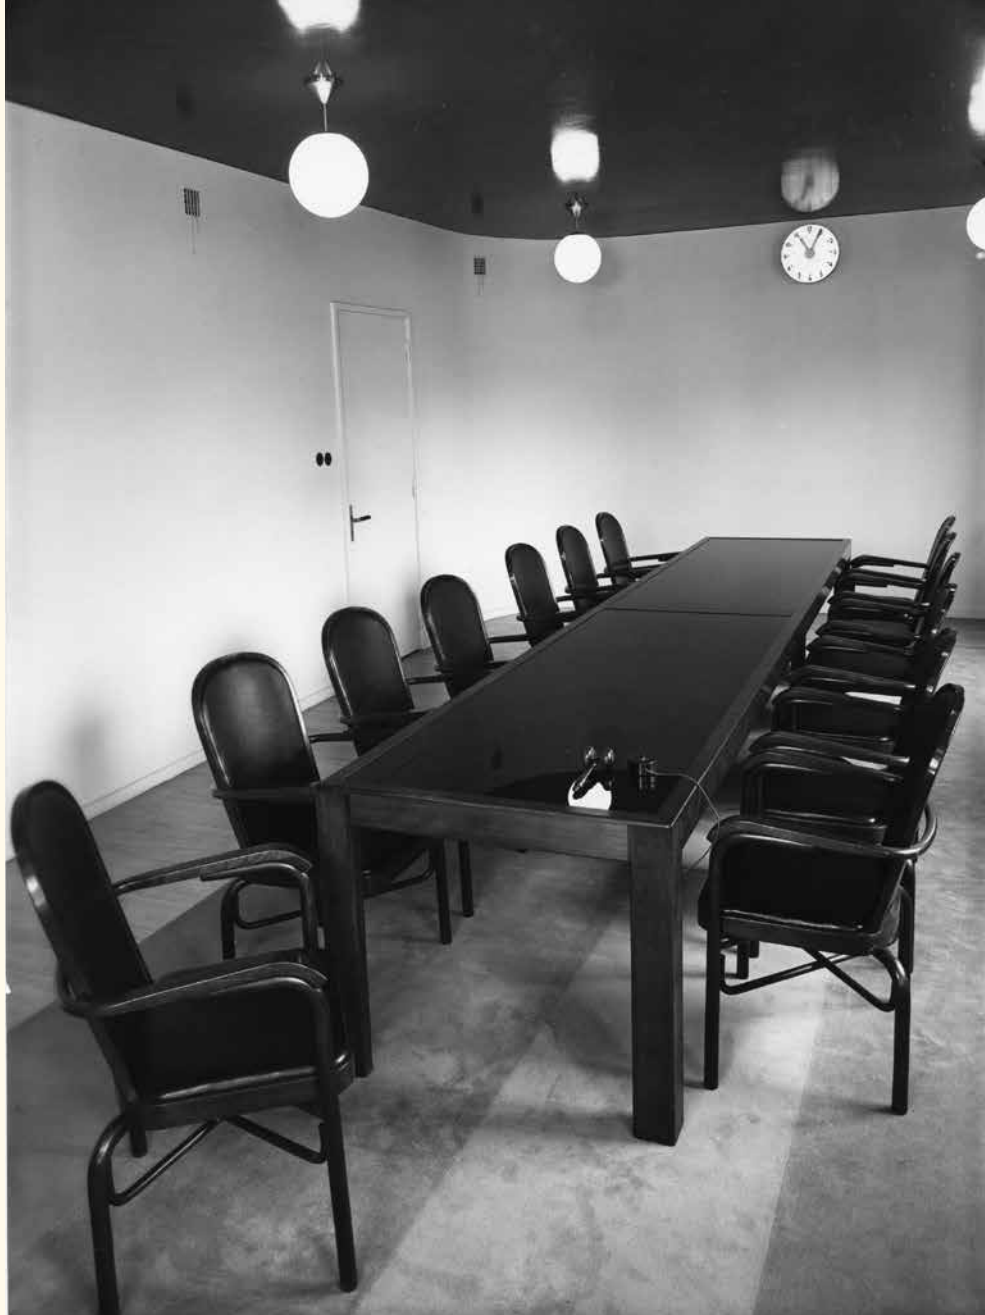
Sessionssalen. Ett av de svartvita foton som använts som målbild i restaureringsprocessen. Foto P Källgren 1932, ArkDes.

Anledningen till att restaureringen alls kom på tal var de två svartvita fotografier i ArkDes samlingar, som visar sessionsalen och generaldirektörens rum när de var nyligen färdigställda. De båda foton väckte intresset hos såväl fastighetsägaren som hos hennes rådgivare. Fotografierna har fungerat som inspiration och vägledning genom hela restaureringsarbetet, där målet varit att återskapa den unika arkitektur som arkitekt Lewerentz formgav 90 år tidigare. Det har inte enbart handlat om själva rummen, utan även om lös-

I sessionssalen har den elektriskt styrda väggklockan, med förgylld urtavla, återmonterats på sin ursprungliga plats. Klockan påträffades, undanstoppad i ett av byggnadens källarförråd, under pågående restaurering. Tack vare det svartvita fotografiet av sessionssalen, kunde klockan härledas till rummet och den aktuella väggen. Den exakta placeringen på väggen avtecknade sig även på den frilagda ursprungsmålningen.

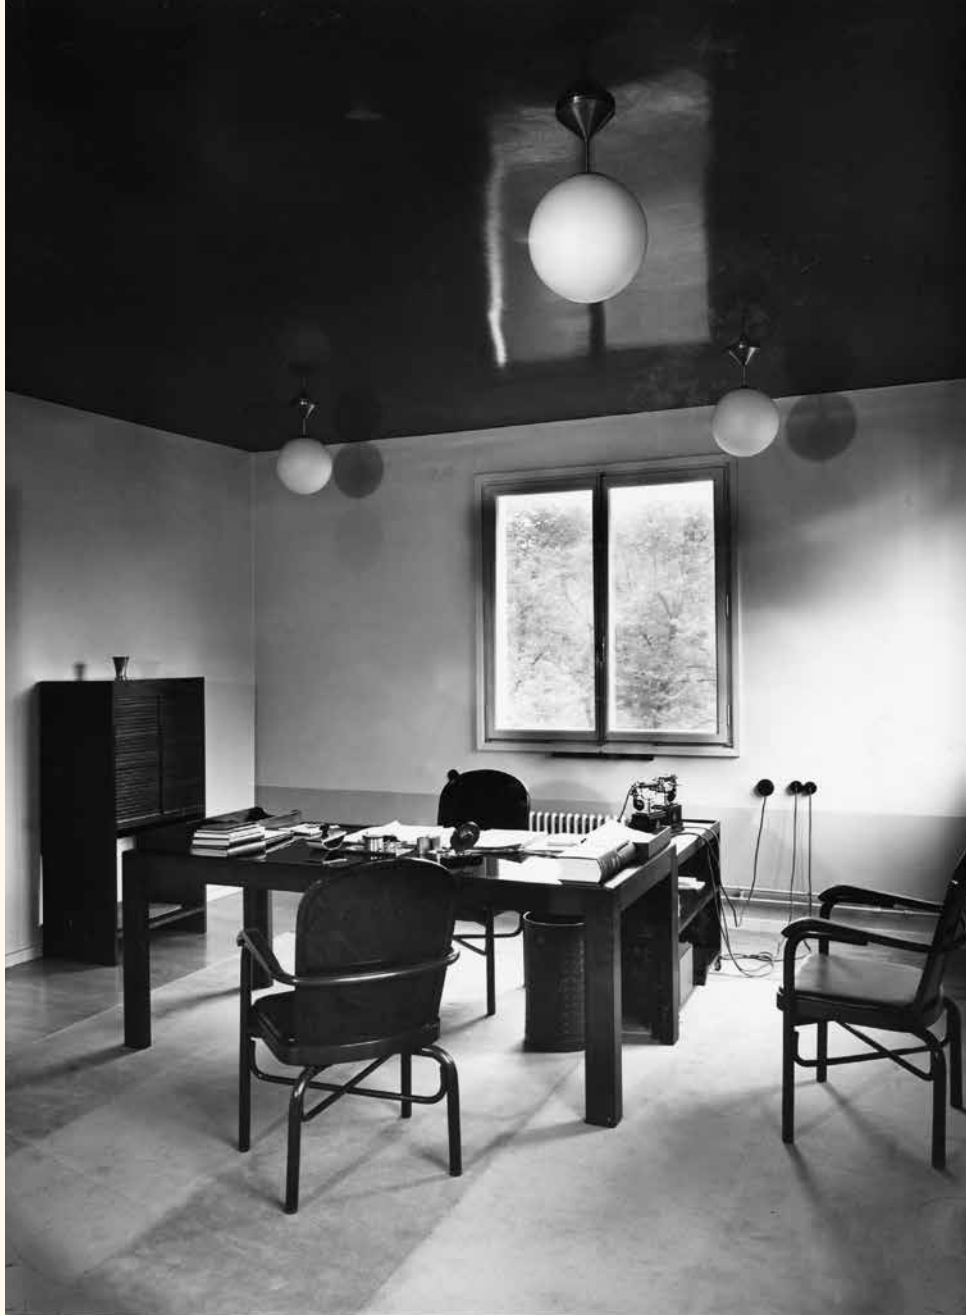
Generaldirektörens rum & Sessionssalen.
Foto P Källgren 1932, ArkDes.

lägre än för material. Snickerierna, som tillverkades av furu, målningsbehandlades på samma sätt som övriga ytor. För att taken skulle bli extra blanka, användes lackfärg i de sista strykningarna. Ytterligare en besparingsåtgärd var att golvens stavparkett tillverkades av vitbok, det vill säga avenbok, istället för av ek.

Rummens färgsättning är mycket karaktäristisk för det tidiga 1930-talets arkitektoniska strömningar. Liknande färgsättningar, med väggar och snickerier i en och samma cremefärgade kulör, i kombination med starkt kulörta tak hade visats på Stockholmsutställningen ett par år tidigare. Detta förhållningssätt till färgsättning hade vuxit fram i Centraleuropa under 1920-talet, där den tyska Bauhausskolan var centralpunkt. Den drivande kraften var att arkitekterna tvingades söka andra uttryckssätt, när dekorationer i form av stuckatur och profileringar inte längre var godtagbara verktyg i gestaltungsarbetet.

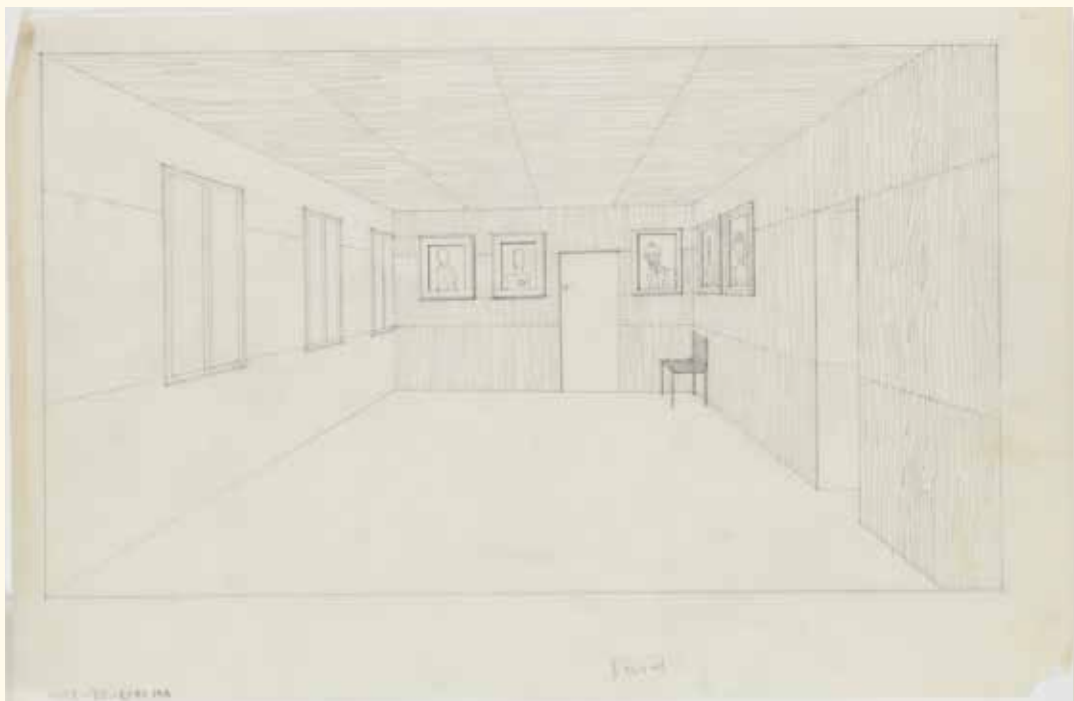
Skisser från arbetsprocessen, alternativa utföranden för direktionsrummen. Lewerentz samling, ArkDes.

Det finns ett stort antal bevarade skisser på alternativa utföranden för direktionsrummen, utarbetade i takt med att förutsättningarna förändrades och Lewerentz gestaltningsidéer mognade. Han hade inledningsvis tänkt sig att sessionssalens väggar, tak och dörrar skulle kläs med skivor av gabonmahogny och att dörrarna till rummet skulle ha ett ramverk av svart päronträ. Socklar och foder skulle bestå av marmor, medan motsvarande delar i generaldirektörens rum skulle tillverkas av skiffer. I generaldirektörens och sekreterarens båda rum skulle det sättas upp tapeter från det schweiziska företaget Salubra, som bland annat anlitat den schweiziske arkitekten Le Corbusier för att formge en kollektion. På grund av statliga besparingskrav,

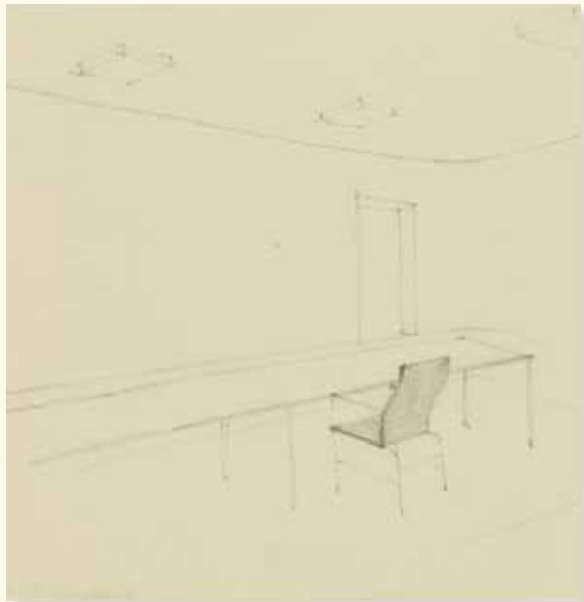
Skisser från arbetsprocessen, direktionsrummen. Lewerentz samling, ArkDes.

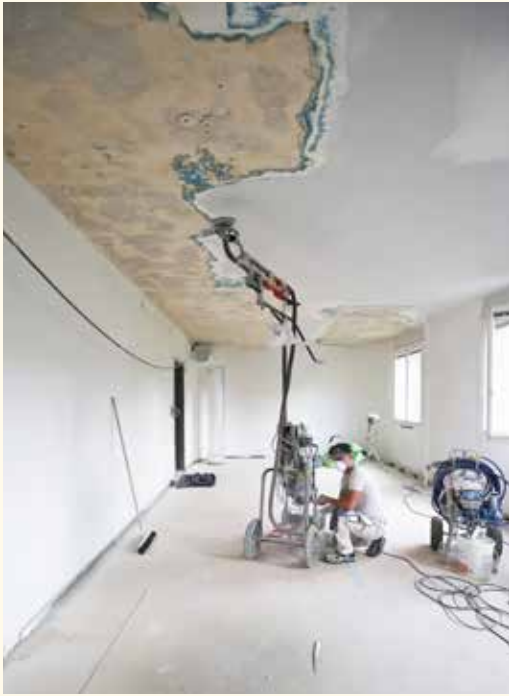
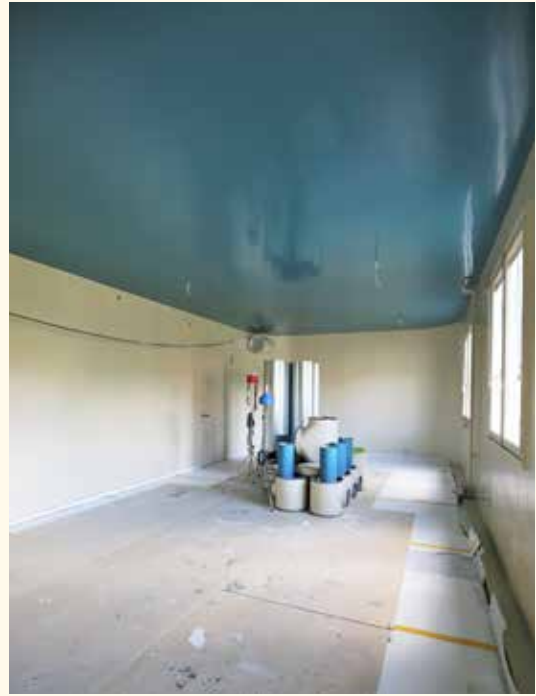
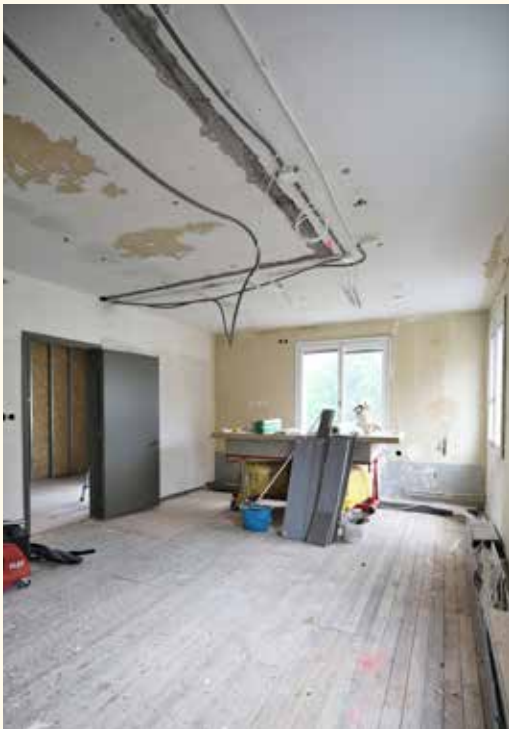
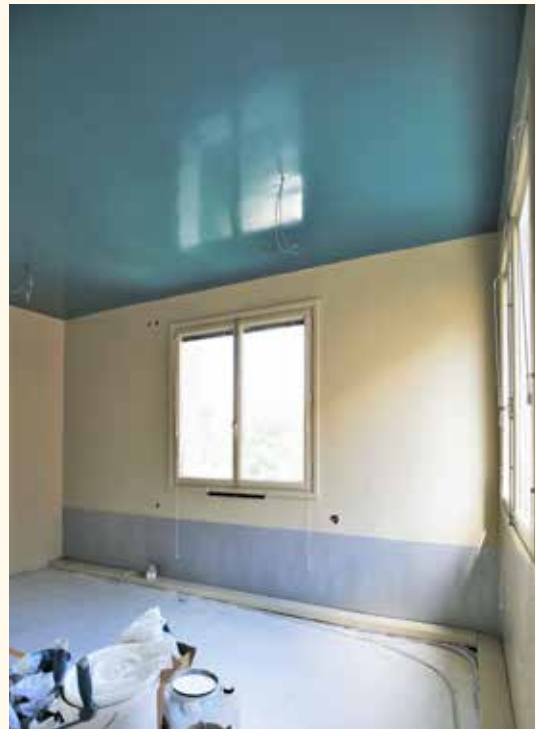
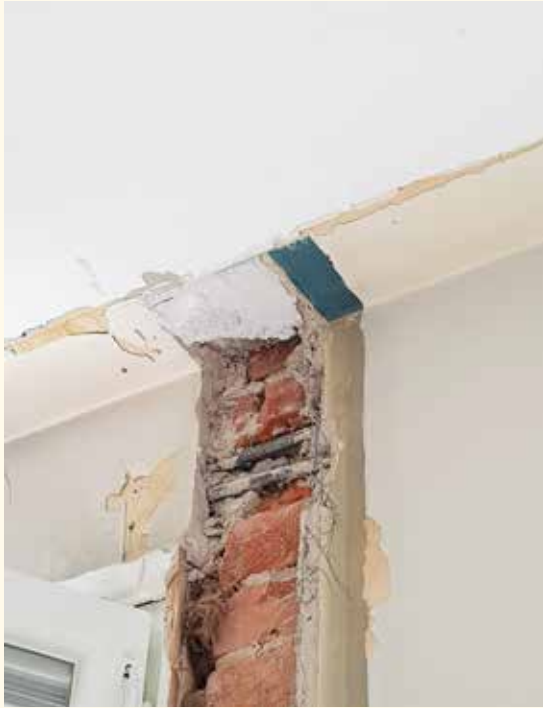
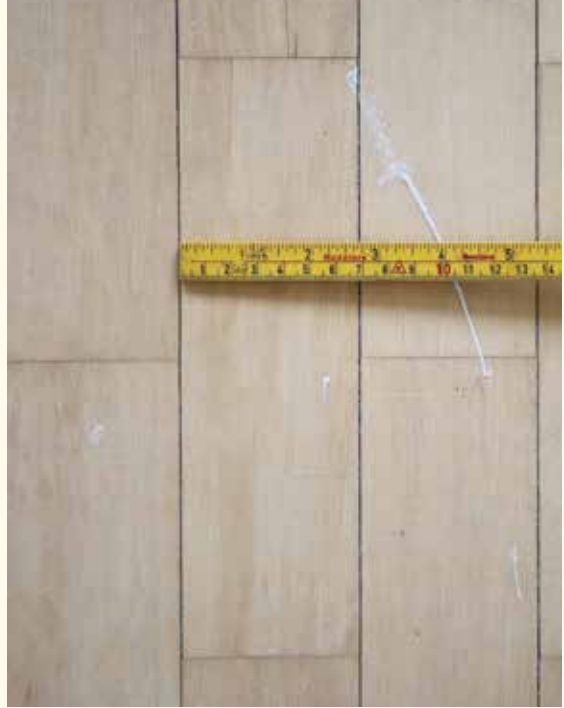
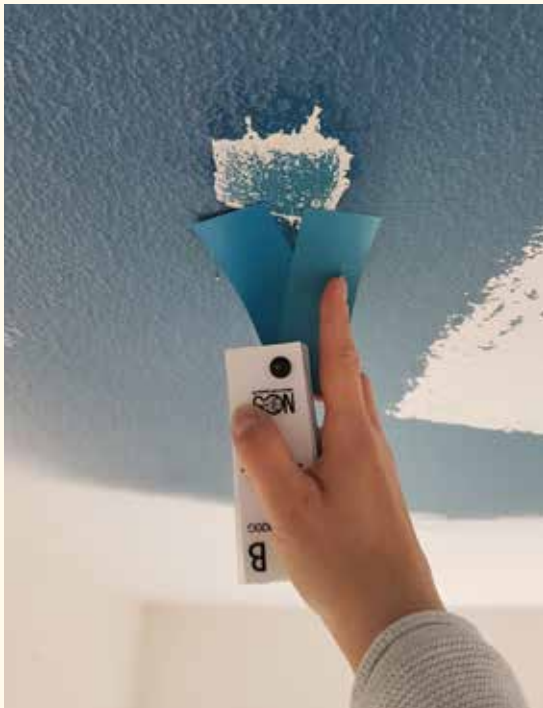
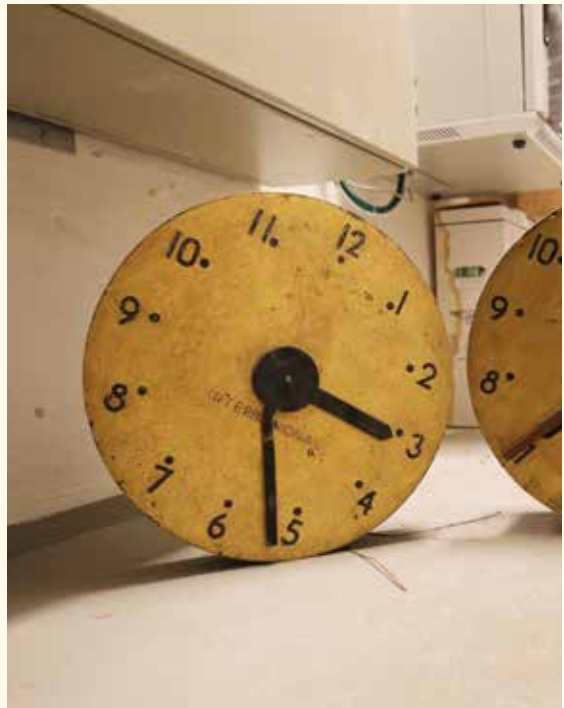
Den praktiska restaureringen inleddes med att alla sekundära tillägg demonterades och rensades bort ur rummen. Det innebar bland annat att ytterväggarnas tilläggsisolering togs bort, att den sekundärt tillkomna väggen mellan sessionsalen och sekreterarens rum togs ner, att alla tekniska installationer och utrustning, inklusive värmesystemet, togs bort, att det moderna parkettgolvet i generaldirektörens rum togs bort och att sekundära ytskikt på väggar och i tak togs bort.

Därefter inleddes återuppbyggnads- och återställandearbetet. Den ursprungliga planlösningen har återskapats genom att en ny vägg satts upp i det ursprungliga läget mellan sessionsalen och sekreterarens rum. Den sekundära dörröppningen mot korridoren, i läget för generaldirektörens garderob, har satts igen och garderobens snickeriinredning har återskapats. I samma process har även övriga inredningssnickerier, som golvlister, foder och dörrblad kompletterats och återställt.

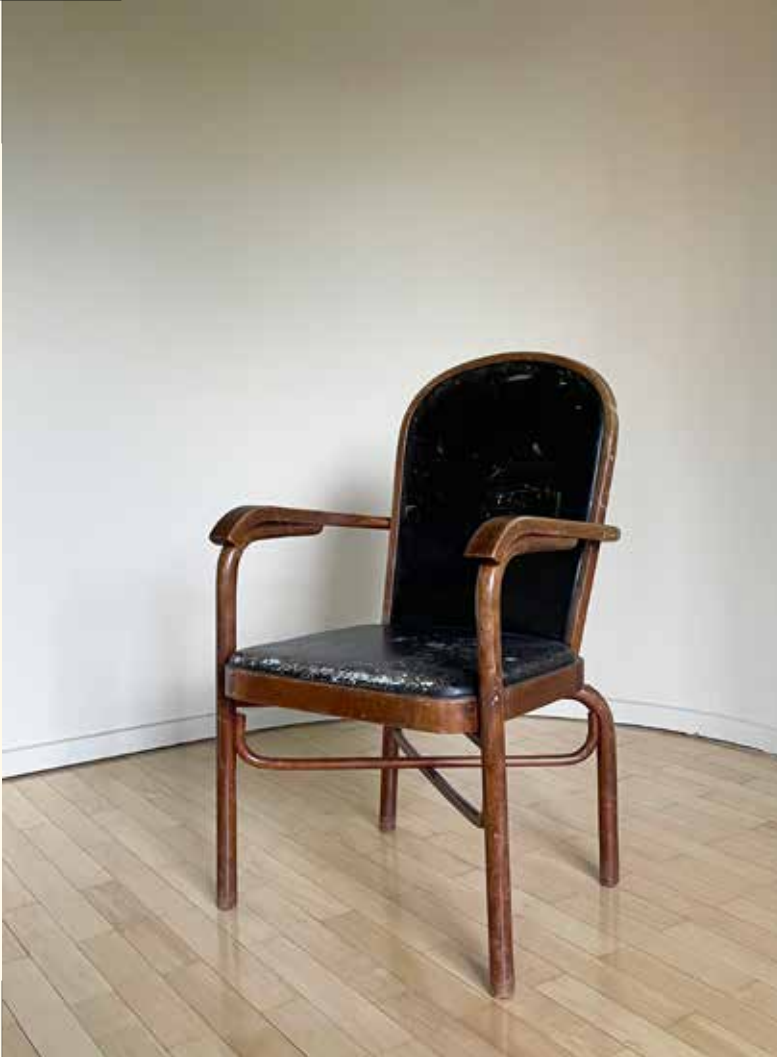
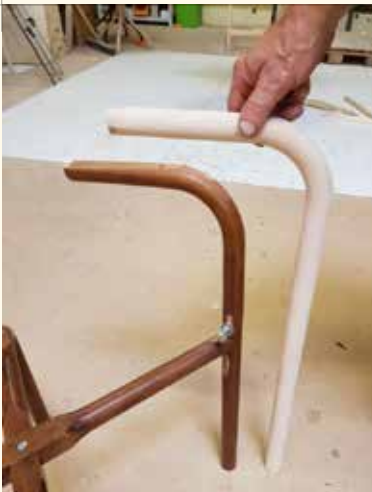
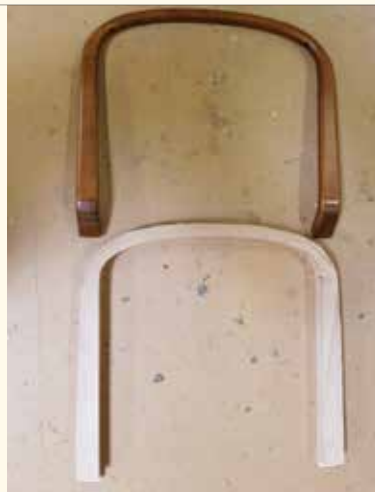
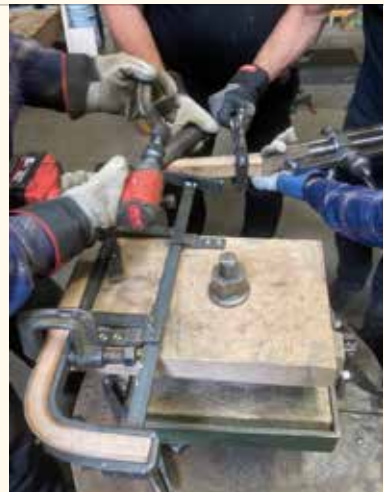
Ovan: Original exemplar av karmstolen, ritad av Sigurd Lewerentz för Riksförsäkringsanstalten. Nedan: Produktionsprocess av nyttillverkade karmstolar. Specifikt för Direktionsrummen. Bilder från Gemla Fabrikens AB

Med hjälp av Lewerentz tillverkningsritningar och två av direktionsrummets kontorsstolar i ArkDes samlingar samt ytterligare fyra ursprungliga kontorsstolar som nuvarande ägare ropat in på auktion, har ursprungligt möblemang och lös inredning kunnat rekonstrueras. De nya karmstolarna är, liksom originalen, tillverkade av brunbetsad björk med sitsar av svart skinn. Sessionssalens stora sammanträdesbord och generaldirektörens skrivbord är tillverkade av polerad och betsad björk, med bordsskivor av klarglas och underliggande textil. I taken hänger glober av opalöverdragat glas, med stag av mattförnicklåd mässing, och på golven ligger handtuftade ullmattor med samma storlek och mönster som ursprungligen. Varken arkivmaterialet eller de svartvita fotografierna berättar dock om textiliernas färgsättning, varför kulörerna baseras på gestaltningsmässiga preferenser vid 1930-talets början.

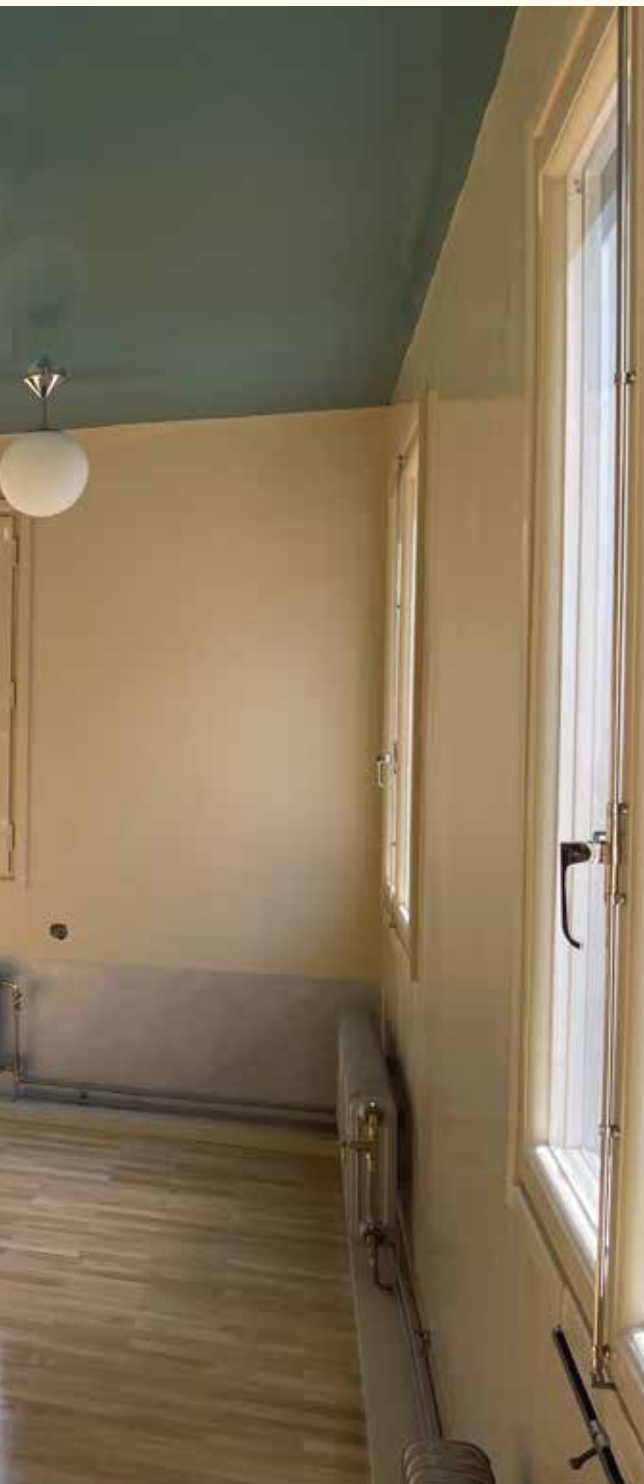
Bild: Generaldirektörens rum. Foto Grönlandet.

I generaldirektörens rum var den ursprungliga vitboksparketten utrivna sedan tidigare. Att återställa parketten visade sig vara särskilt komplicerat. Just vitbok är inget vanligt träslag på marknaden idag, framför allt inte som stavparkett. Efter mycket letande hittade projektgruppen en markägare i Skåne som var beredd att fälla en av sina avenbokar, såga upp den och torka virket, för att därefter leverera det till stavparkettproducenten. Ett och ett halvt år senare kunde ny vitboksparkett, med samma mått och dimensioner som ursprungligen, läggas in i generaldirektörens rum.

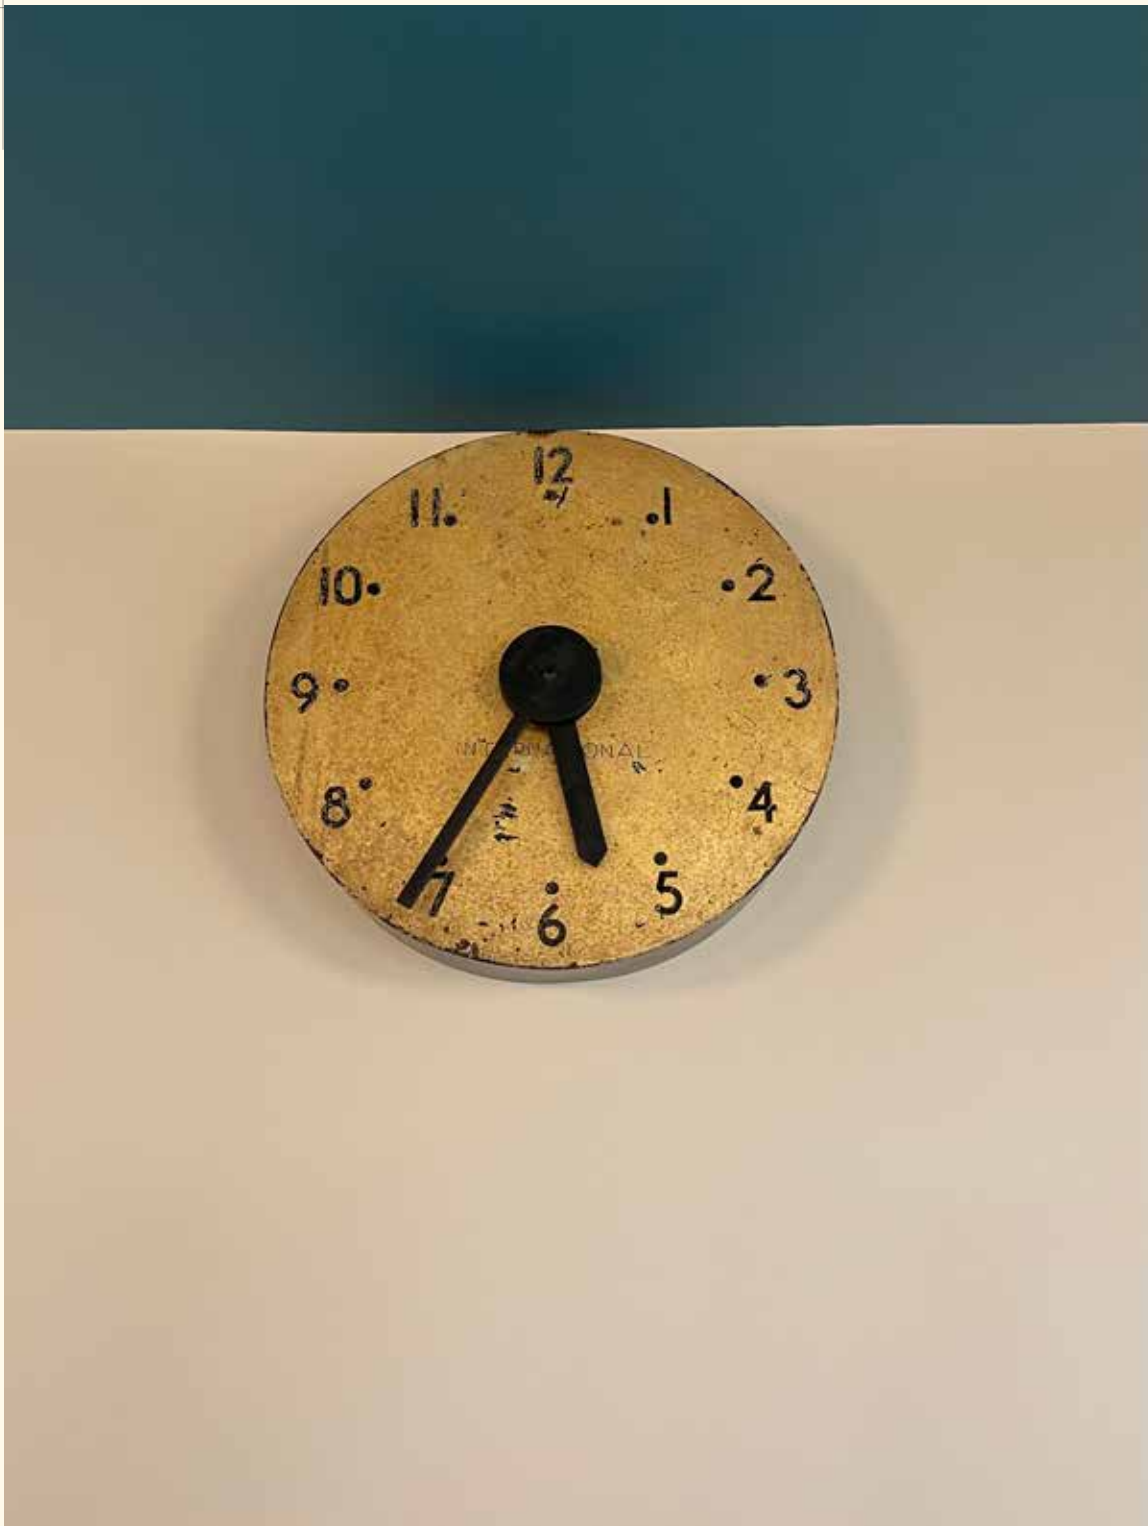
Klockan restaurerad, tillbaka på ursprunglig plats, i Sessionssalen.
